MARKUS SOMMER

Das Heiligtum der Matronae Veteranehae bei Abenden

(erschieden im Bonner Jahrbuch 1985, Band 185)

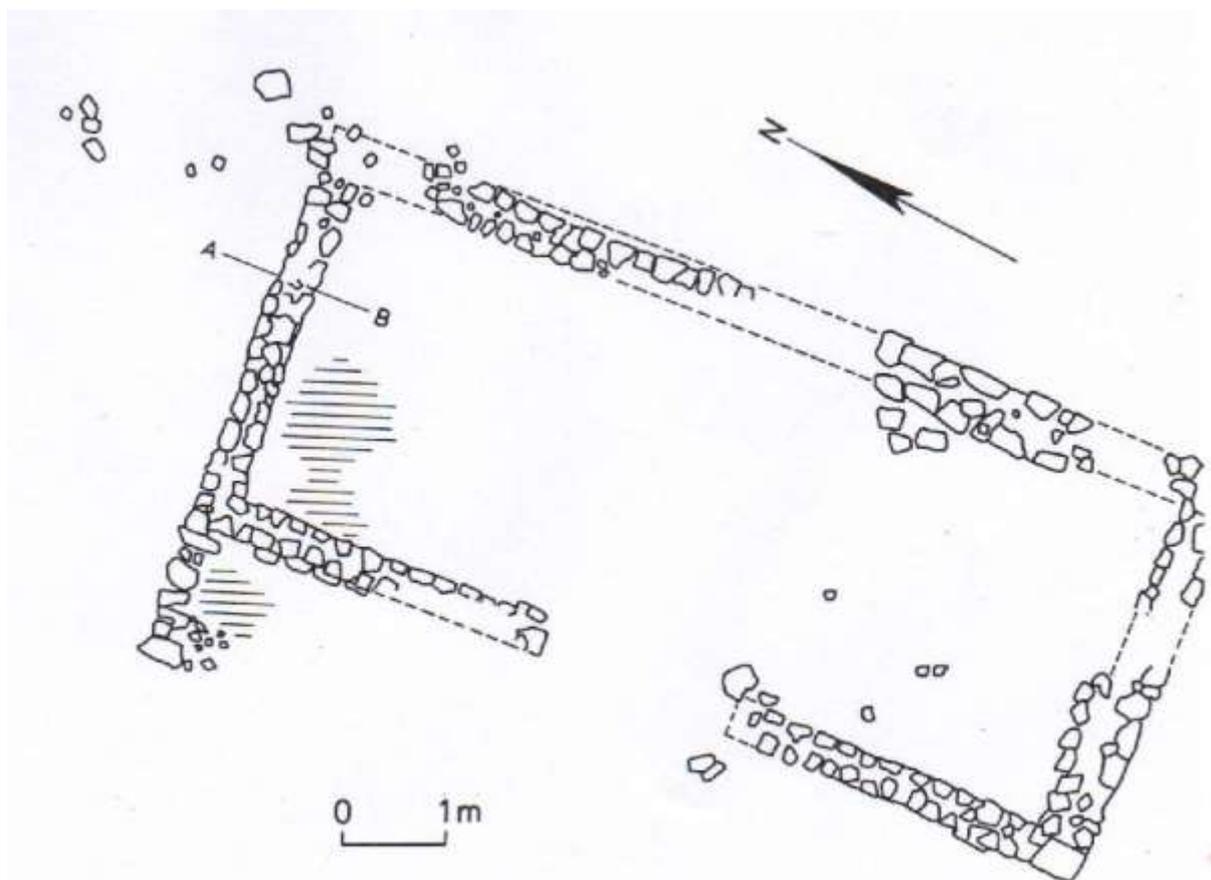
3 Abenden, Matronenheiligtum. Gebäude I. – Maßstab 1 : 100.

Gebäude I (Abb. 3-5) liegt im Osten des Ausgrabungsgeländes am Steilhang zum Düstal. Der vollständig freigelegte Grundriß (Abb. 3) zeigt eine rechteckige Form mit den Maßen 9,20 x 4,20 m. In der Mitte der Westseite befindet sich ein breiter Eingang, bei dem die Grundmauer auf 2,20 m unterbrochen ist. Die Mauern bestehen aus 5-17 cm breiten Sandsteinblöcken, die gegeneinander gestellt und auf der Schauseite glatt zugerichtet sind. Der Zwischenraum ist mit Bruchsteinen und Kieseln aus-

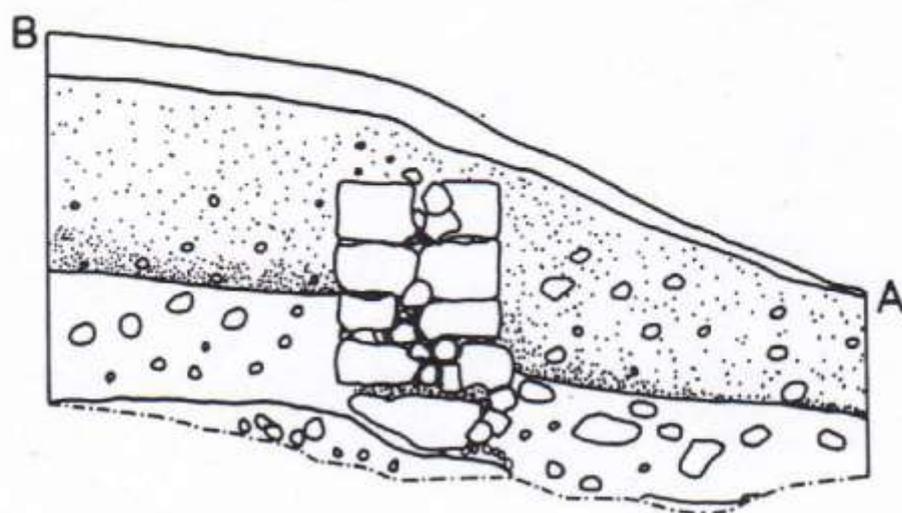
4 Abenden, Matronenheiligtum. Schnitt A-B durch Gebäude I. – Maßstab 1 : 25.

Schnitt A-B

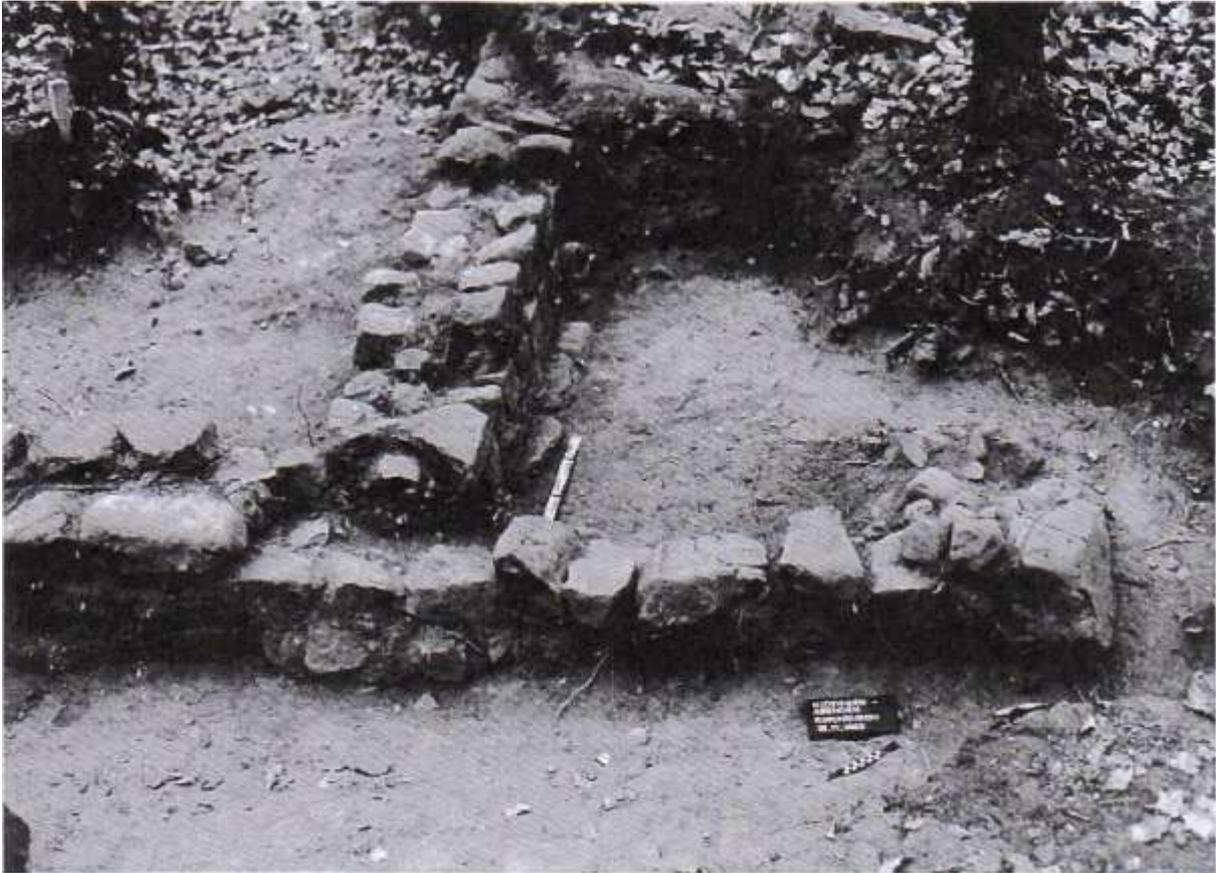
⁵ Abenden, Matronenheiligtum. NW-Ecke von Gebäude I und Verlängerung der N-Mauer.

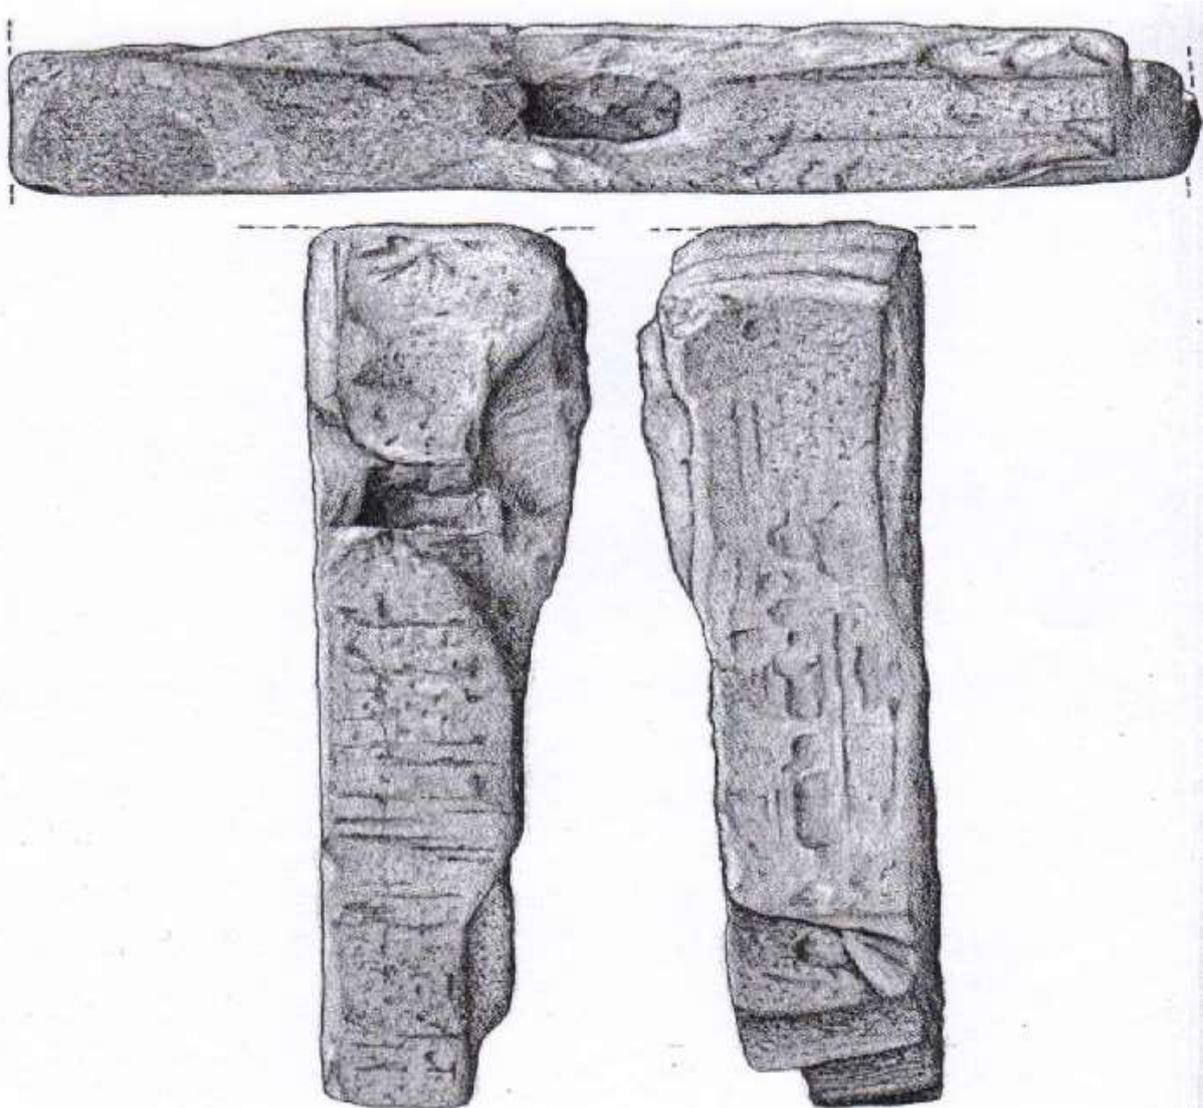
lagen. Eines dieser Fragmente (Abb. 7) weist an den Seiten und an der Oberkante 3,5-5,7 cm tiefe, rechteckige Einschnitte auf, wie sie für römische Zaunpfiler charakteristisch sind⁹.

7 Abenden, Matronenheiligtum. Fragment eines Zaunpfilers.

Bei der rechteckigen Anlage von Abenden handelt es sich also um einen umzäunten Hof.

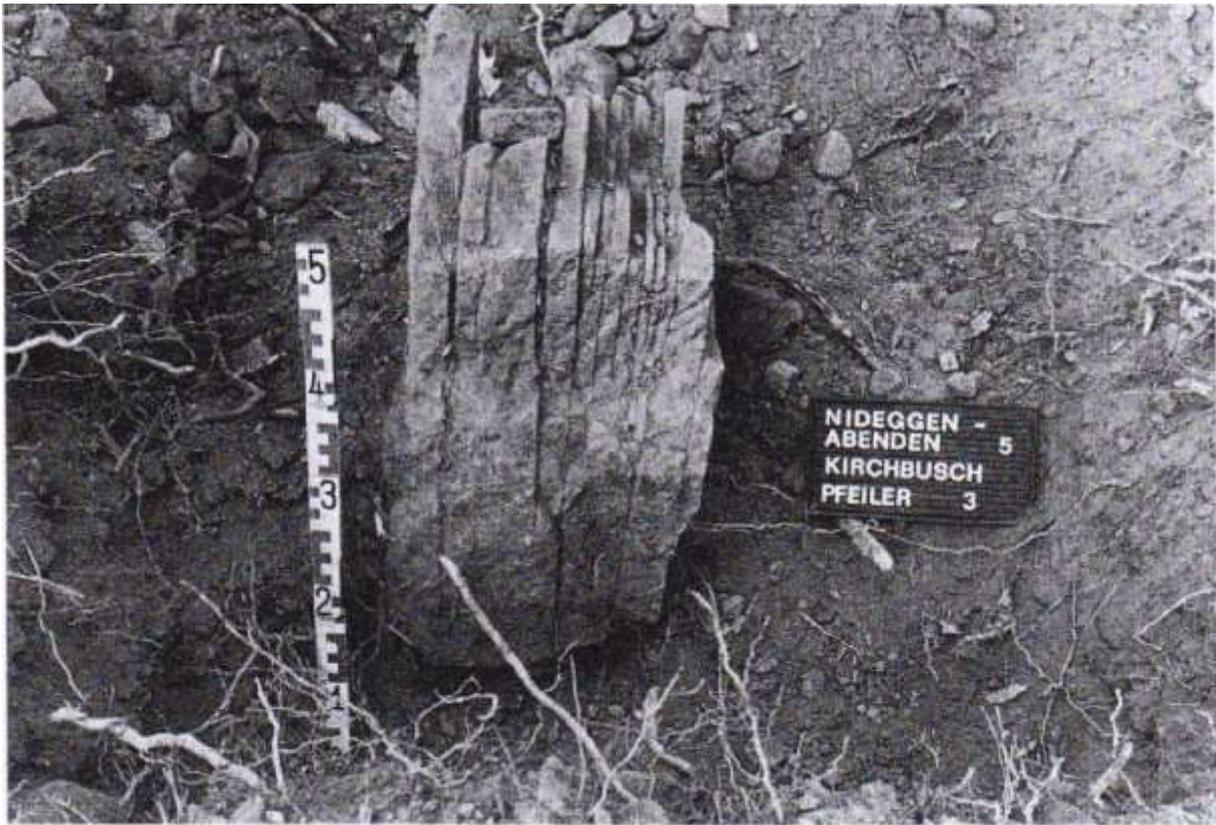
8 Abenden, Matronenheiligtum. Pfeilerfragment in situ.

Die Pfeiler haben eine rechteckige Form (Grundfläche: 20 x 26-40 x 50 cm; Höhe: 44-74 cm). Oberhalb des antiken Bodenniveaus sind sie abgebrochen. Die in den Sandsteinschutt eingegrabenen Unterteile sind sehr stark verwittert. Wohl durch den Frost sind sie in die einzelnen Sedimentebenen zersprungen; in die Zwischenräume haben sich Baumwurzeln geschoben (Abb. 8). Die ursprüngliche Funktion der Pfeiler läßt sich aus einigen Bruchstücken des Oberteils erschließen, die neben Pfeiler IX

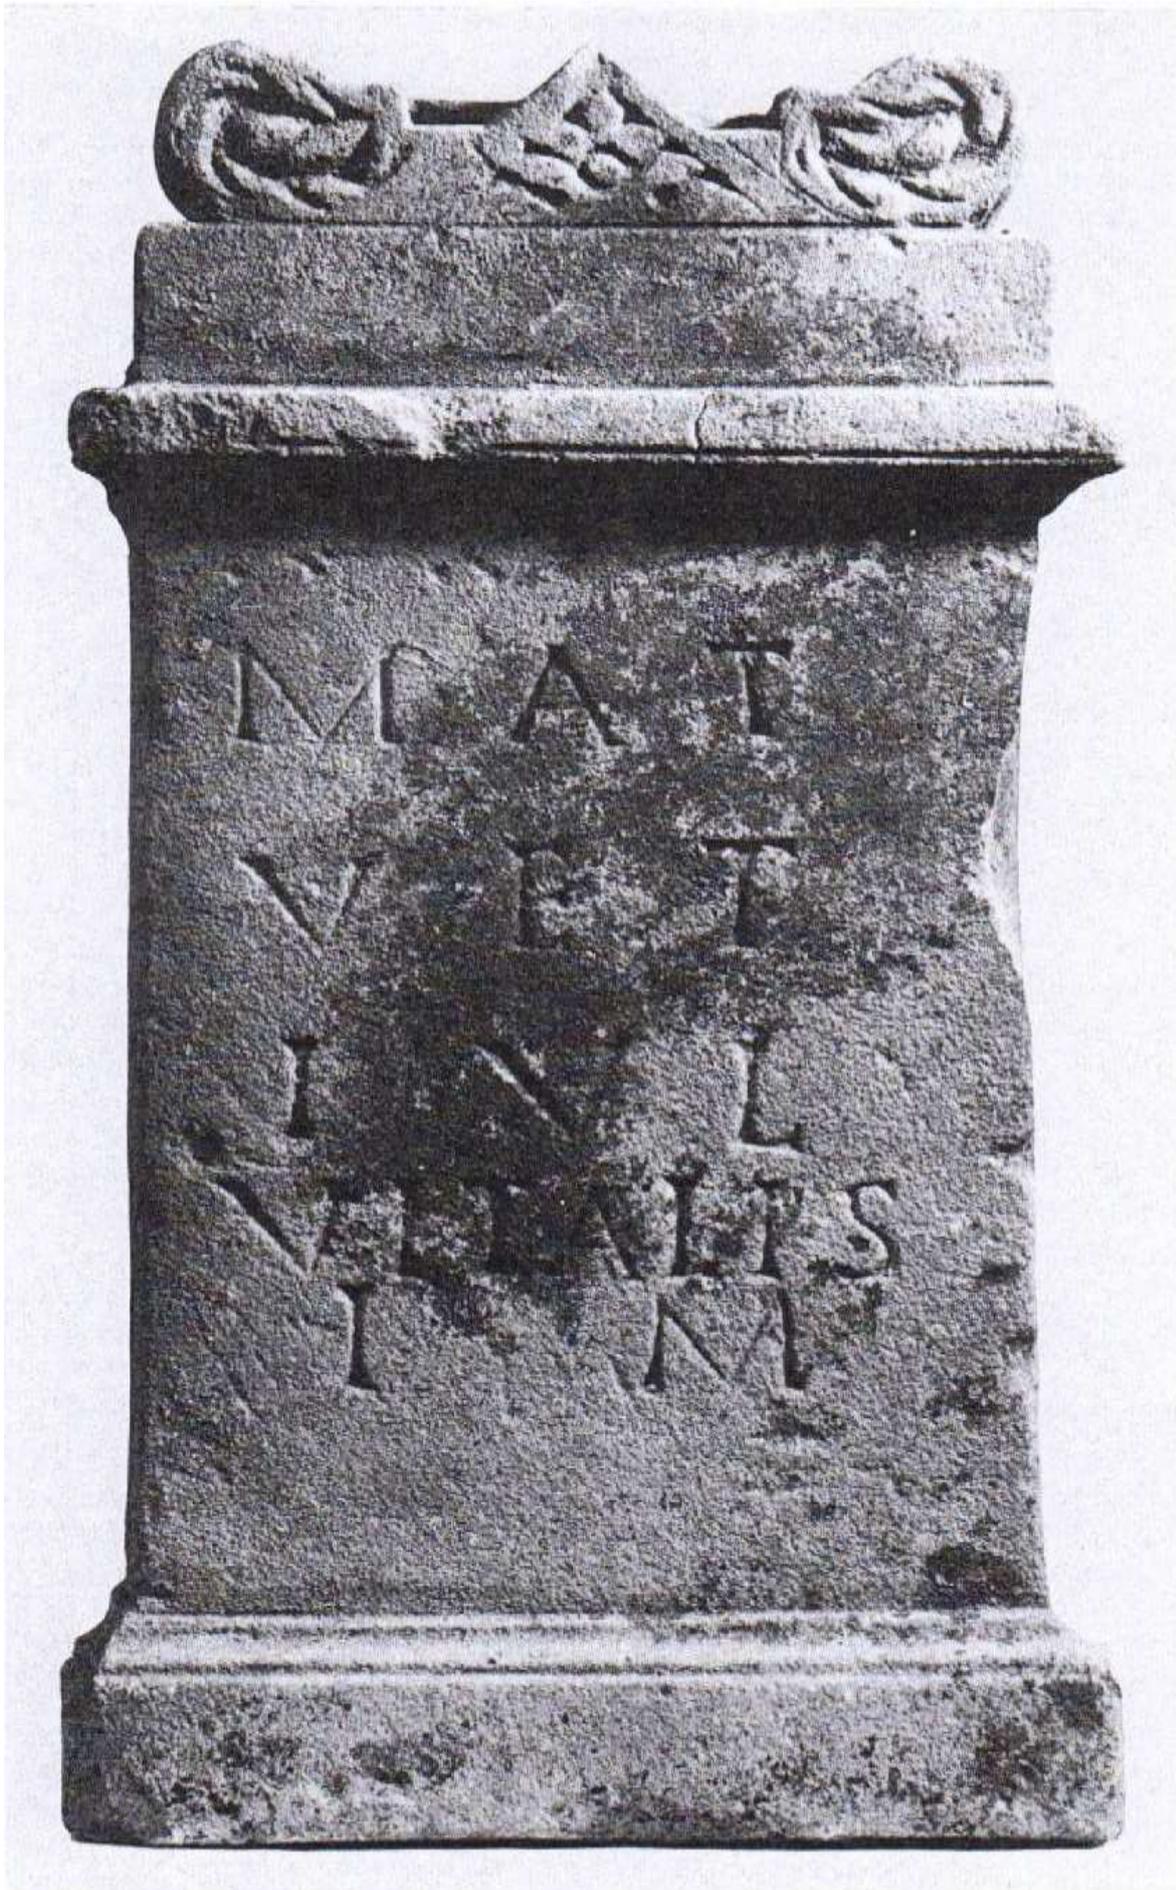
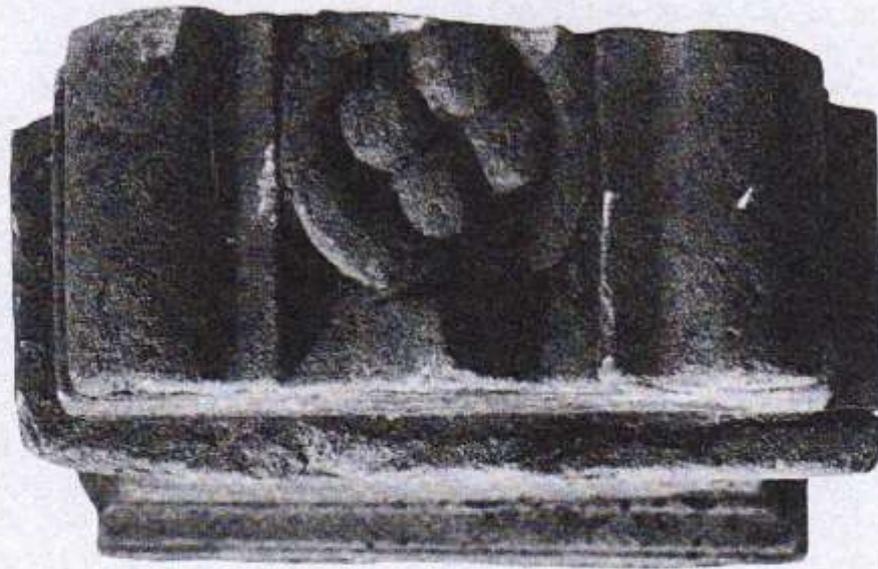
13 Oberseite des Matronenaltars Abb. 14.

14 Abenden, Matronenheiligtum. Altar der Matronae Veteranehae (Kat. Nr. F, 1).

1. (Abb. 13–14) Kleiner Altar. Sockel und Gesimse sind profiliert. Über dem Sims folgt ein Giebel mit Blattrosette zwischen zwei wirbelverzierten Polstern. In der Mitte zwischen den pulvini liegen vier Früchte in einem runden Fruchttörtchen (?)²⁷. Die Rückseite des Altares ist etwas beschädigt. Die Kanten sind etwas abgestoßen.

Nur ein Altar (Abb. 13–14; Katalog F,1) ist vollständig und gut erhalten. Die übrigen sind bruchstückhaft und haben starke Verwitterungsspuren. Durch die aufsteigende Bodenfeuchtigkeit sind besonders die unteren Partien betroffen²².

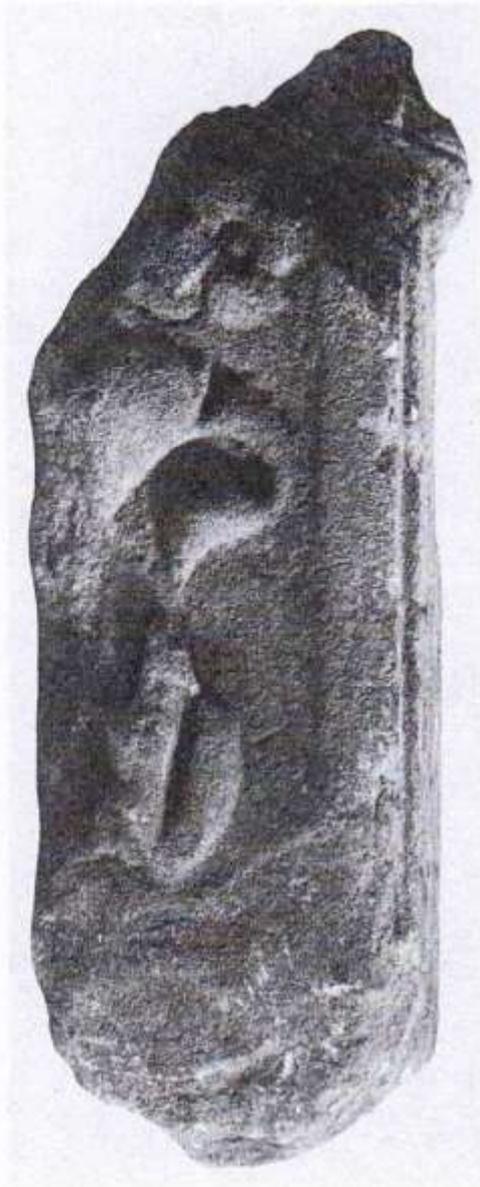
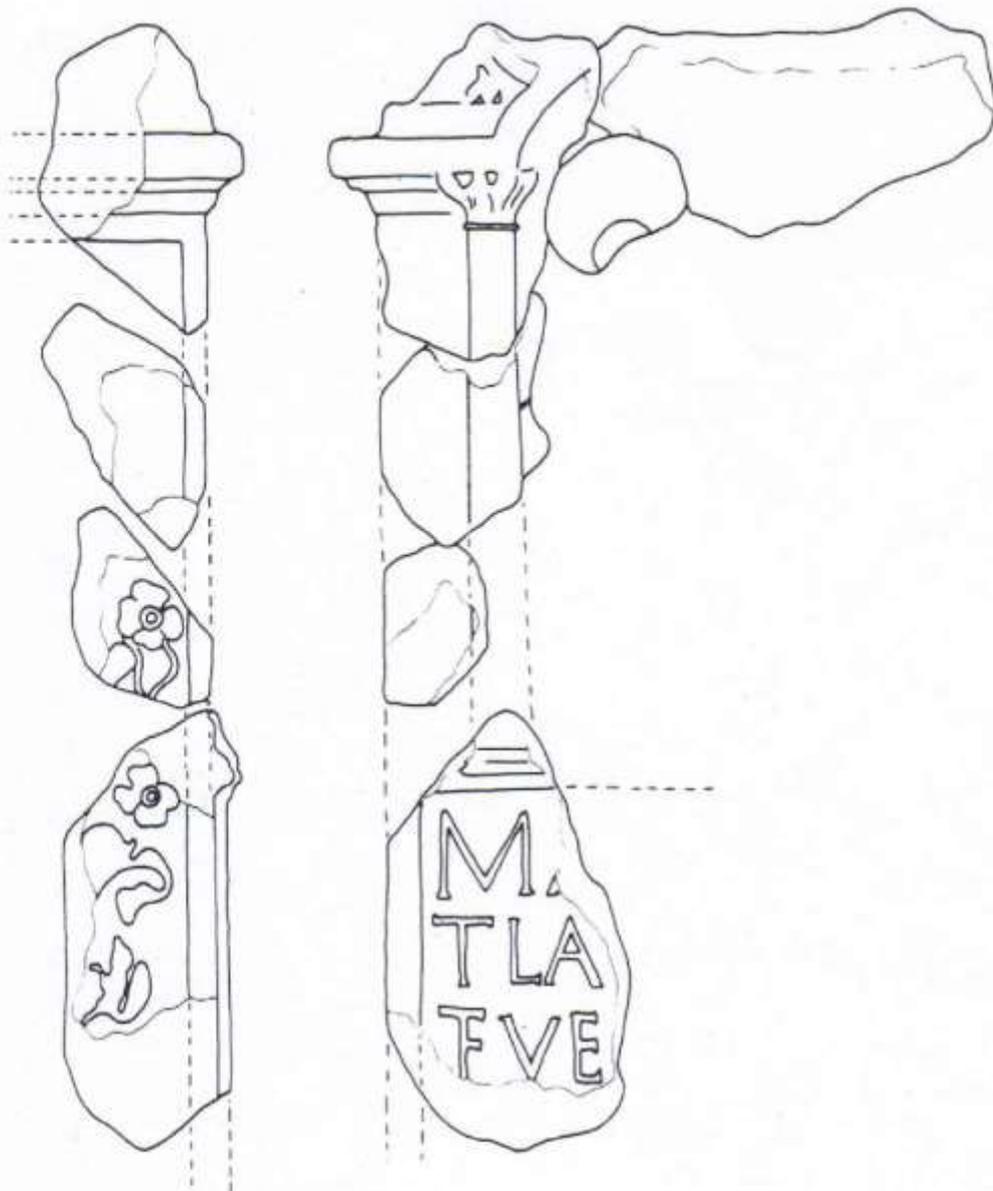
6. (Abb. 15–16) Linker Rand und linke obere Ecke eines Altars mit Matronenrelief und Aedicula-Architektur. Aus sechs Bruchstücken zusammengesetzt. Von der Matronengruppe ist die große Haube der linken Matrone erhalten. Darüber schließt sich eine Aedicula an, die von toskanischen Säulen gestützt wird. Neben der unteren Hälfte des Pilasters ist der Ansatz für die Sitzbank der Matronengruppe zu erkennen. Auf dem Seitenpilaster ruht ein profilierter Sims, der in einen Giebel mit Akanthusrosette übergeht. Unterhalb der Götternische leicht herausgestelltes Inschriftenfeld.

Die linke Nebenseite ist rahmenartig vertieft. Darin befindet sich ein Relief mit fleischigen Akanthusblättern und vierblättrigen Blüten; ein kleines Tier – Eichhörnchen oder Haselmaus – scheint den Stamm hochzulaufen. Alle Bruchstücke sind stark beschädigt und verwittert. Maße der Fragmente: (a) H. 24,6 cm; Br. 28,1 cm; D. 18 cm; (b) H. 39,5 cm; Br. 21 cm; D. 15 cm; (c) H. 18,3 cm; Br. 11,7 cm; D. 9,3 cm; Durchmesser der Haube 12,7 cm; (d) H. 23,6 cm; Br. 14,4 cm; D. 13 cm; (e) H. 16 cm; Br. 12,3 cm; D. 9 cm; (f) H. 35,5 cm; Br. 21,4 cm; D. 12,4 cm. Buchstabenhöhe 6,5–5,0 cm. Inv. 83.2410; 83.2414; 83.2418. Aus Hof II.

15. Abenden, Matronenheiligtum. Fragment eines Matronenaltars (Kat. Nr. F, 6).

16 Abenden, Matronenheiligtum. Rekonstruktion des Matronenaltars Kat. Nr. F, 6.
Maßstab ca. 1 : 2.

Den bekannten Altartyp mit Matronenrelief und Aedicula-Architektur belegen mehrere Fragmente (Abb. 15–16; Katalog F, 6, 36–43, 45–61). Die Matronen tragen die charakteristische große Haube. Bei einem Bruchstück ist der Knebel erhalten, mit dem die Haube festgehalten

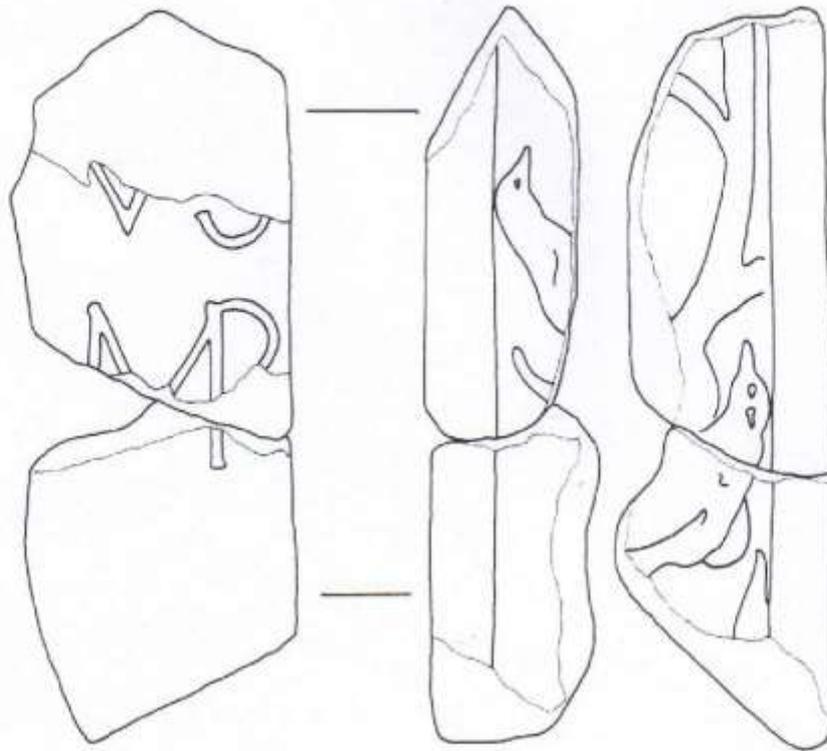
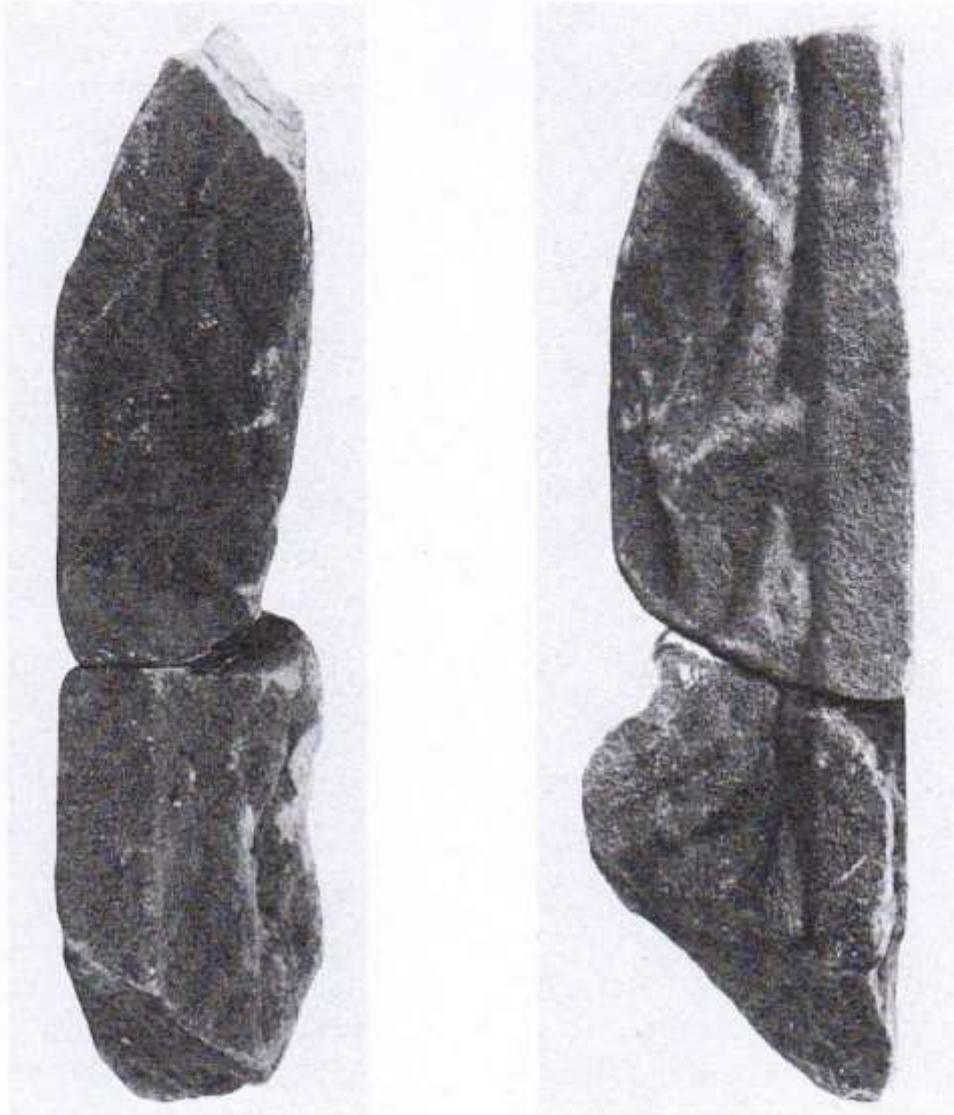
17 Abenden, Matronenheiligtum. Fragmente des Matronenaltars Kat. Nr. F, 11. – Maßstab ca. 1 : 2.

11. (Abb. 17–18) Bruchstücke der rechten unteren Kante und der Rückseite eines Altars. Die Nebenseite ist rahmenartig vertieft und mit einem Fries verziert. Es stellt einen Baum mit starken Ästen dar, in dem Vögel sitzen. Die Vögel sind in eigenartig geduckter Haltung wiedergegeben. Der Fries ist unterhalb der Brust der Vögel abgebrochen. Alle Teile sind stark verwittert und verwaschen.

Maße der Bruchstücke: (a) H. 29,5 cm; Br. 12,3 cm; D. 6,5 cm; Buchstabenhöhe 5,6 cm; (b) L. 29,2 cm; Br. 12,7 cm; D. 9,1 cm. Inv. 83.2414; 83.2408. Die Bruchstücke lagen vor der Ostseite von Hof II und in Hof II.

18 Abenden, Matronenheiligtum. Fragmente des Matronenaltars Kat. Nr. F, 11.
